■ Las fachadas pintadas del siglo XVIII en Málaga.
Una aproximación a sus características materiales.

*Estrella Arcos von Haartman
Joaquín Gallego Martín*

ARCOS VON HAARTMAN, Estrella y GALLEGO MARTÍN, Joaquín: "Las fachadas pintadas del siglo XVIII en Málaga. Una aproximación a sus características materiales, en *Boletín de Arte* nº 24, Universidad de Málaga, 2003, págs. 503-534.

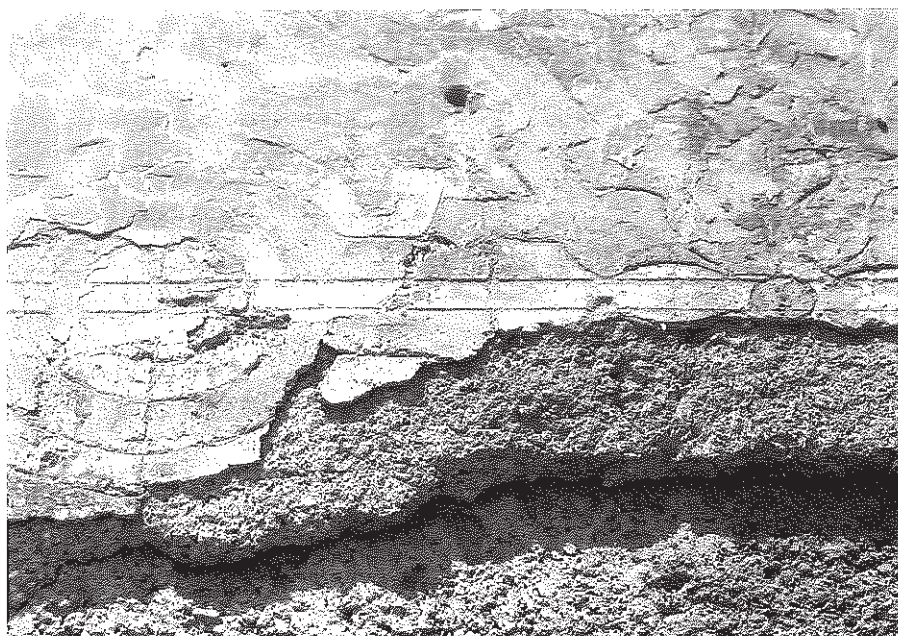
1. Casa del Obispo. Detalle del revestimiento mural: enlucido fino con línea incisa como dibujo preparatorio y refuerzo visual del diseño, sobre gruesa capa de mortero y enfoscado del muro

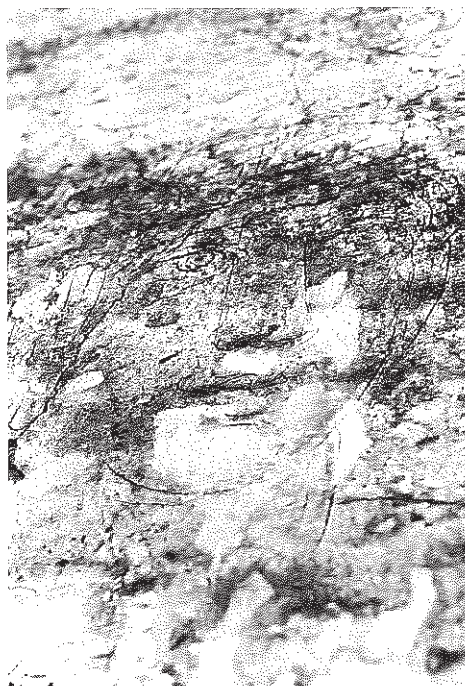
2. *Lagar Jotrón. Detalle de la cabeza de Mercurio (todavía conservado in situ). Se observan las incisiones sobre el enlucido fresco como base y dibujo preparatorio*

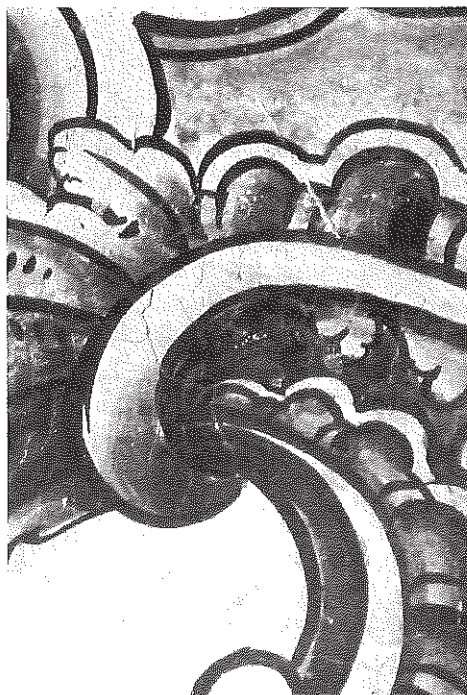
3. *Iglesia de los Santos Mártires
(detalle) Técnica pictórica a
base de veladuras de color*

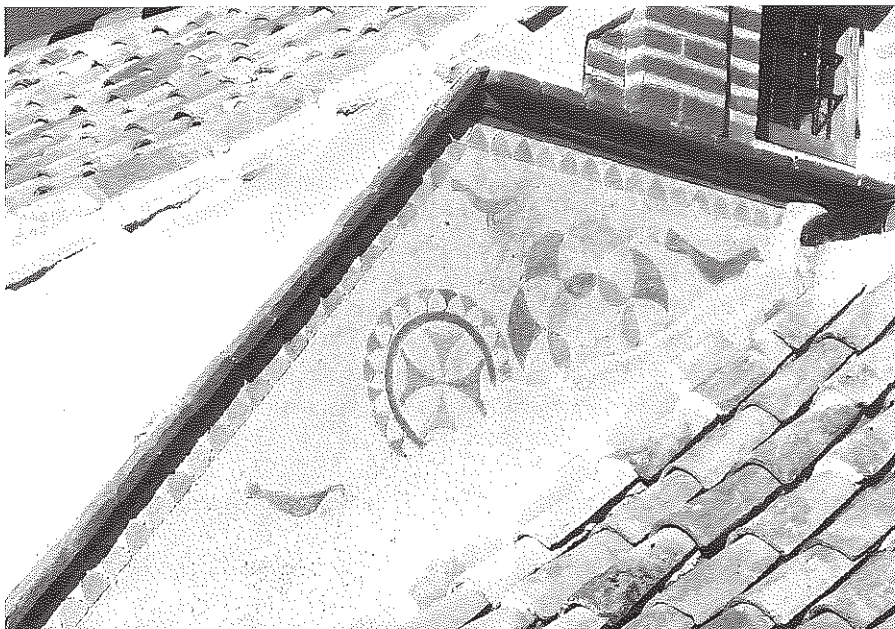
4. Ermita de Nuestra Señora de los Remedios (Cártama). Detalle. Simplicidad en el diseño, —dibujo inciso— reforzado por colores planos

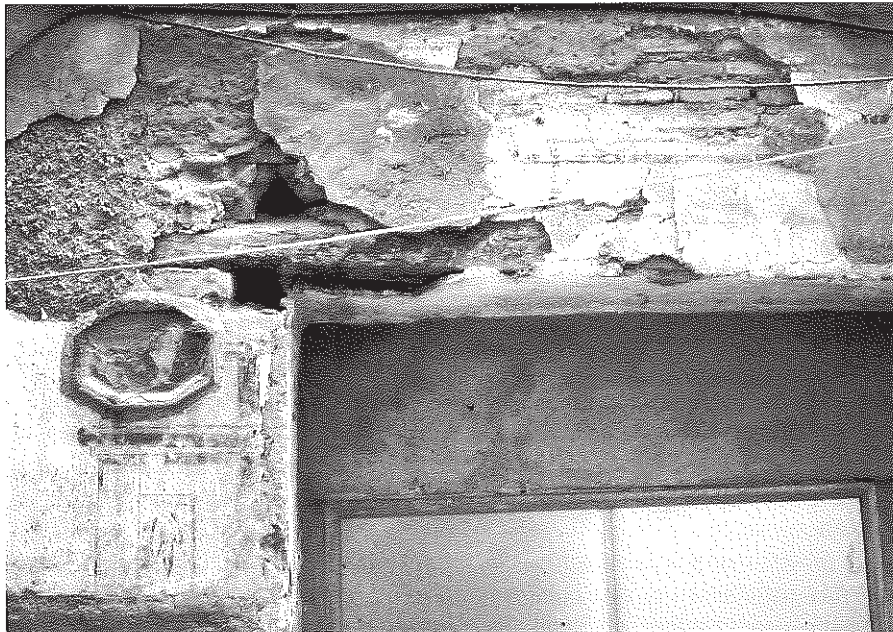
6. detalle de la fachada del edificio de Calle Nuño Gómez, 8. Pérdidas de revestimiento que dejan a la vista la fábrica de ladrillo, el cargadero de madera, las reparaciones con cemento y el cierre de vanos.

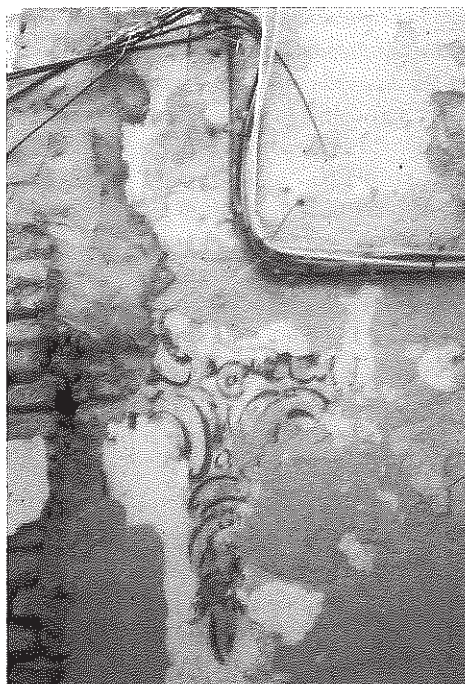
7. Pintura mural en la planta baja del edificio de Calle Arco de la Cabeza, 8. Corresponde al grupo de dibujo abieto, coloración monocroma —sombra tostada— y aplicación por veladuras. Representa la ménsula de una pilastra adosada que recorre las tres plantas de la fachada

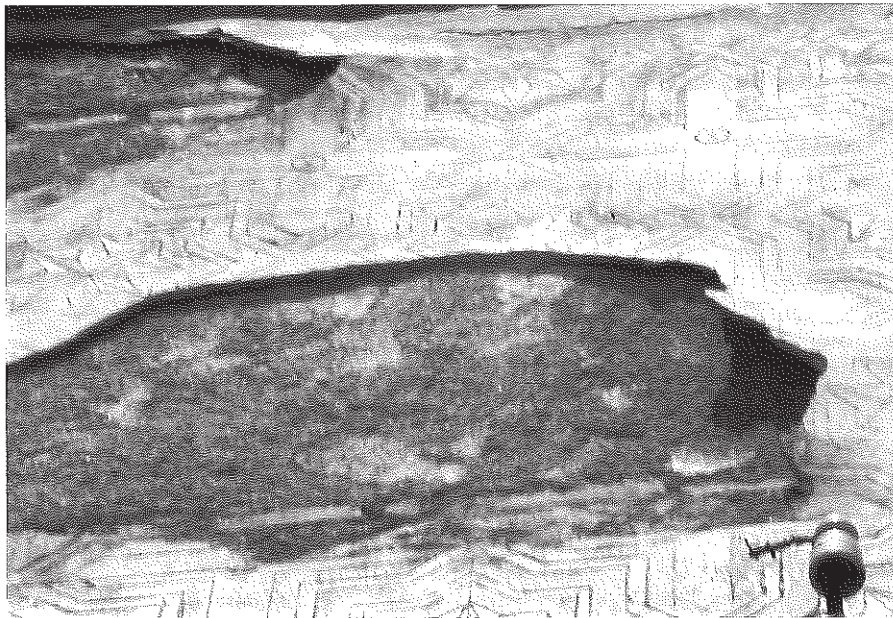
8. Daños en la planta primera de la fachada de la Casa del Obispo: la capa de enlucido se ha separado del enfoscado provocando abolsamientos, fisuras y lagunas. El motivo geométrico pertenece al tipo de dibujo cerrado, coloración policroma —amarillo ocre, rojo de almagra, negro de humo y el blanco del enlucido— y aplicación cubriente

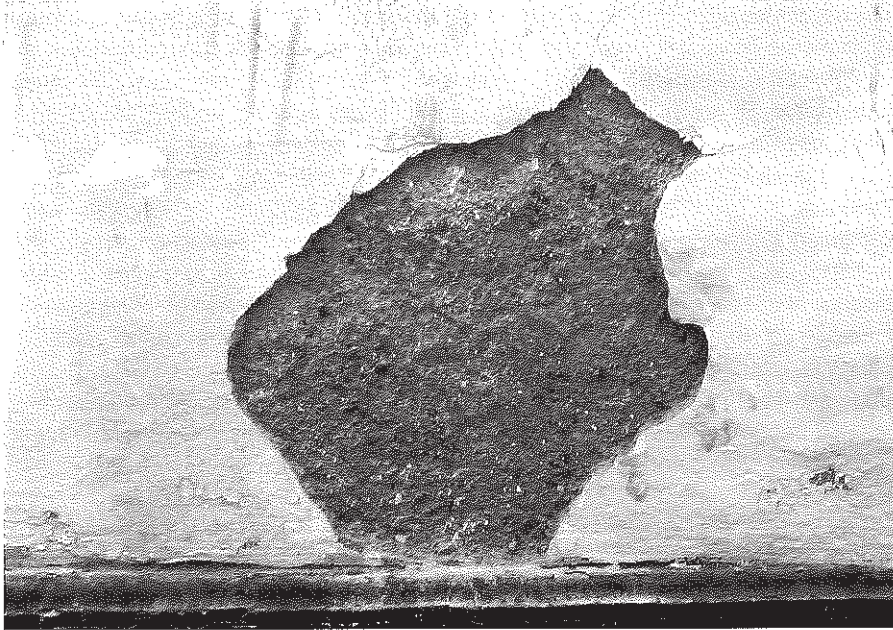
9. Ejemplo característico de los enfoscados de los edificios malagueños. Textura rugosa por el árido de granulometría gruesa e irregular, muy magro —con escasa proporción de cal—.

como suelen ser la mayoría, la presencia de granos de árido de tamaño mayor de lo normal puede ser un punto débil a partir del cual la rotura se expanda.

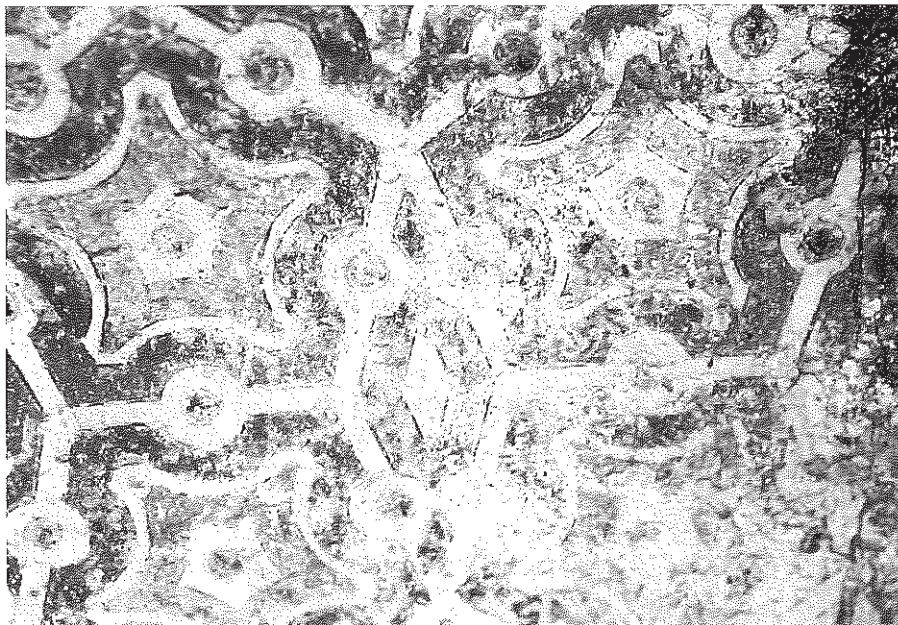
10. Detalle de la pintura mural de la Capilla de la Cruz del Molinillo. Eflorescencia de sales, costra biogénica y alteraciones de diferente naturaleza ocultan en parte el diseño y color
