INFORME DE EVALUACIÓN DE SIMULACRO DE EMERGENCIA

FACULTAD DE FILOSOFÍA Y LETRAS DE LA UNIVERSIDAD DE MÁLAGA.

6 DE NOVIEMBRE DE 2019

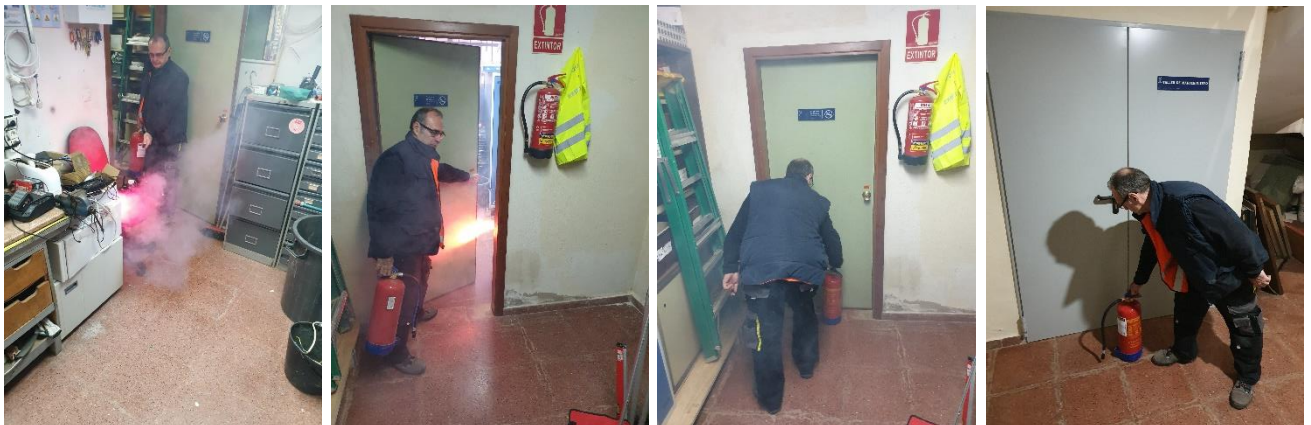
Fotografías nº 3- 6: Ejercicio de primera intervención en taller de mantenimiento: se ataca al fuego después de haber despejado la zona de material combustible. No hay control del incendio: se confina el fuego y se señala la zona con uno de los extintores usados. Se miden los tiempos de respuesta del Jefe de Intervención (inferior a los 2 minutos).

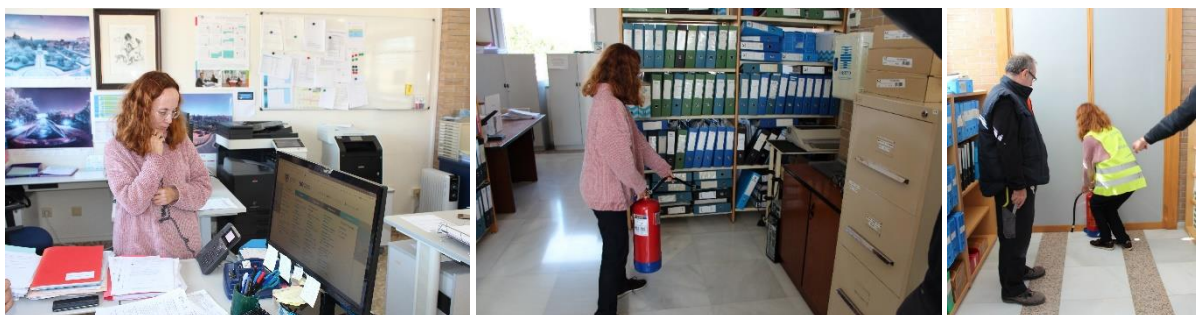
Fotografías nº 7- 9: Ejercicio de primera intervención en Secretaría: Se miden los tiempos de respuesta del Jefe de Intervención (inferior a los 2 minutos).

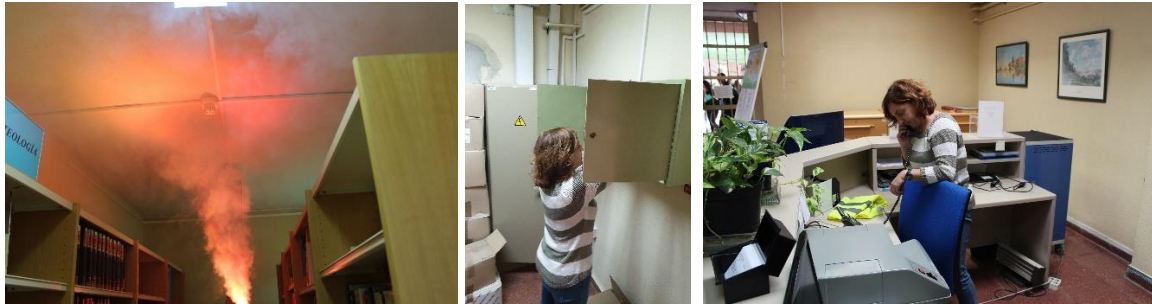
En la biblioteca, la central de alarma ha sido activada y silenciada adecuadamente, aunque su sirena ha tardado en volver a saltar (es necesario reubicarla en una zona más accesible a los trabajadores de la biblioteca).

Fotografías nº 10, 11 y 12: Siniestro que desencadena la situación de Emergencia General en la biblioteca: un detector de humo es activado, una trabajadora de la biblioteca silencia el zumbador y avisa a conserjería y al resto de trabajadores de la zona (se revisa la consigna PAS).

6. Reubicación de las centrales de alarma en biblioteca y en secretaría, para que estén al alcance de los trabajadores de esas zonas (actualmente están en zonas alejadas o bajo llave). Estos trabajadores deben poder utilizar estas centrales de alarma con soltura

7. Revisión de la central de alarma de la biblioteca, con alguna incidencia por resolver (bajo nivel sonoro del zumbador)
8. Solución al problema planteado en el comité de autoprotección sobre los patinetes o bicicletas que invaden las vías de evacuación

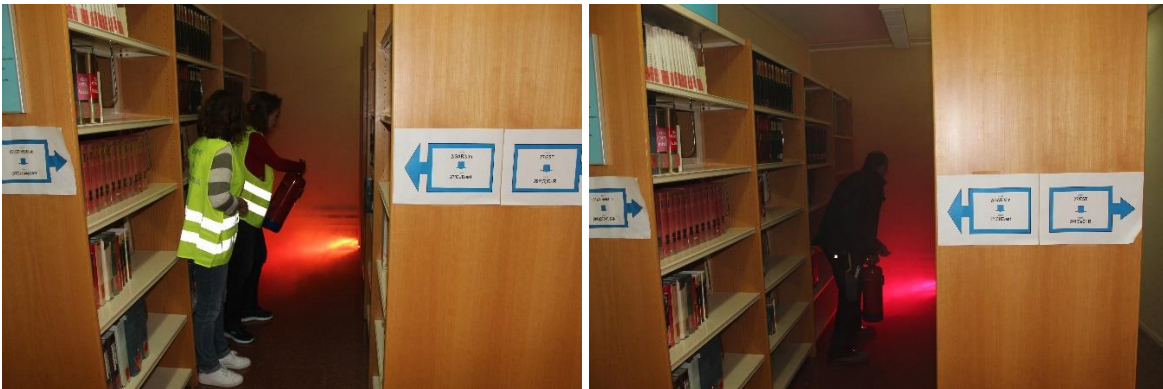
Fotografías 13 y 14: A la espera de la llegada del Jefe de Intervención, se intenta una primera intervención para sofocar el incendio (por parejas). Cuando llegan el JI la situación está descontrolada (desborda los medios del centro) y se decide dar la orden de evacuación.

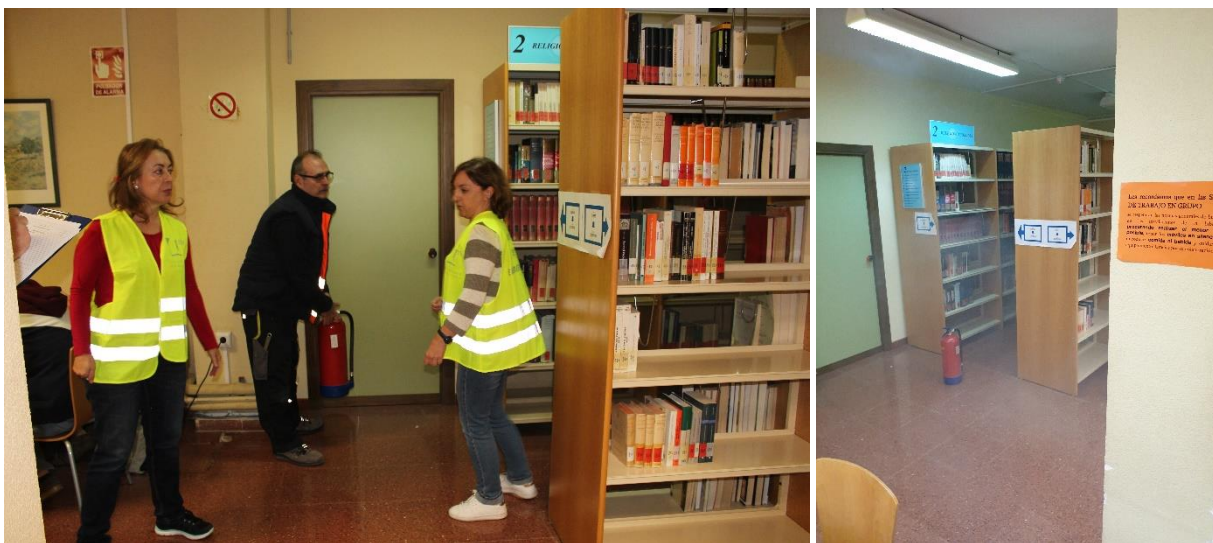
Fotografías nº 15 y 16: Se identifica la zona para evitar que nadie acceda a ella. Se da la orden de evacuación.

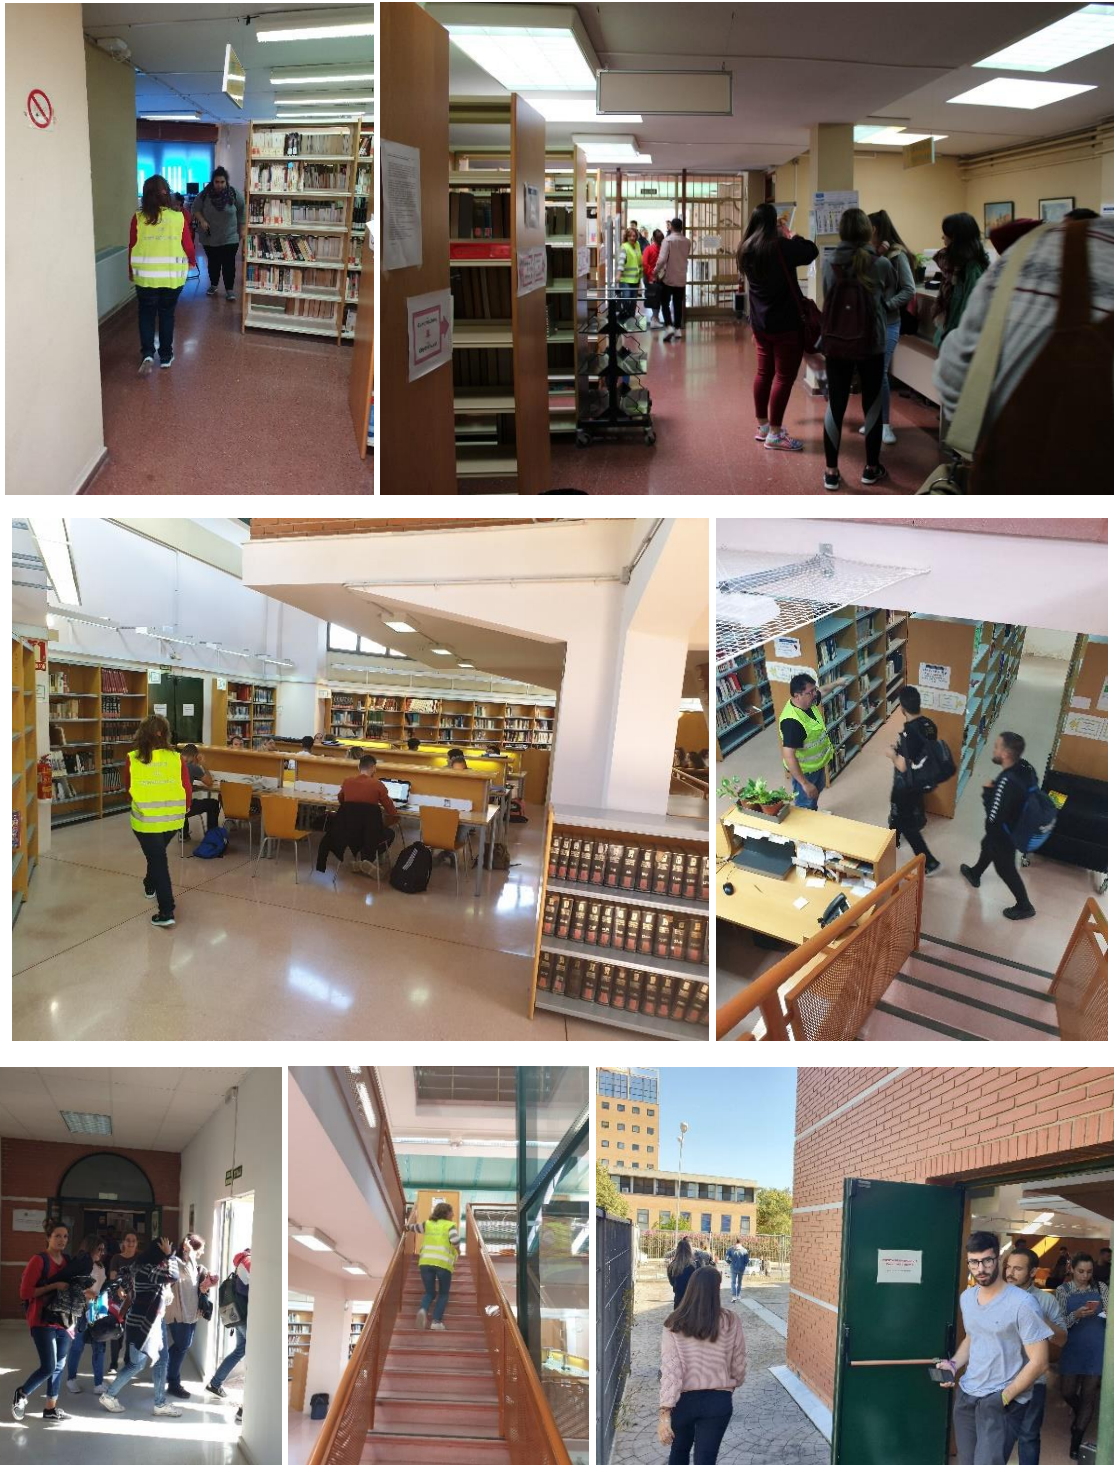
Fotografías 17-23: Evacuación de la biblioteca, comenzando por el edificio antiguo y concluyendo por la zona nueva. Se ponen a prueba las salidas de emergencia y las centrales de alarma.

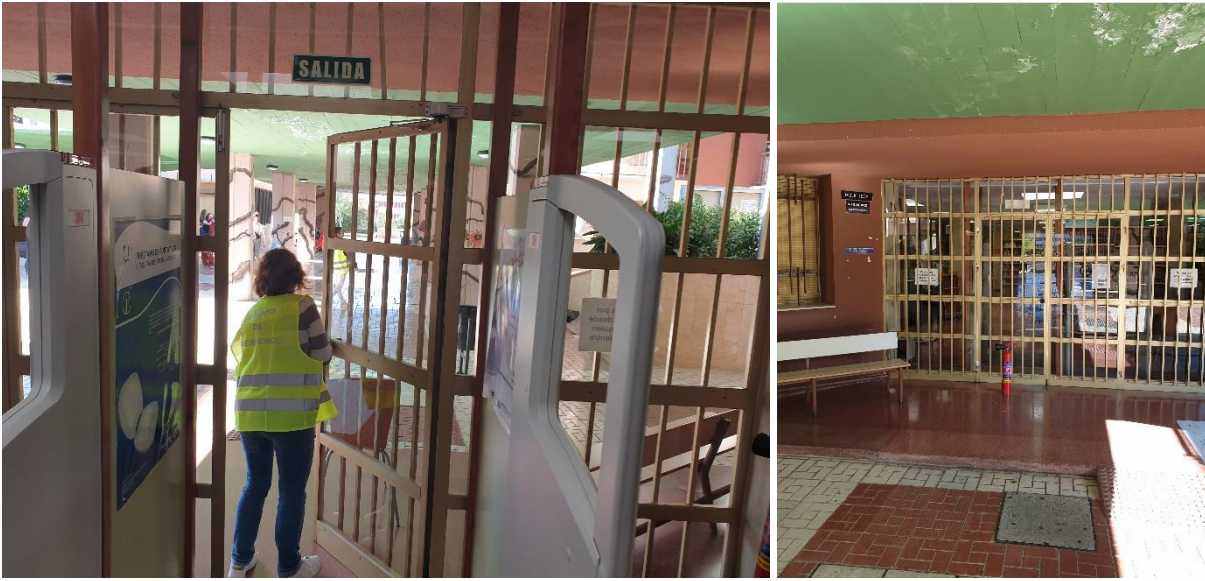
Fotografías nº 24 y 25: Una vez evacuada la biblioteca, se identifica el acceso a la zona siniestrada con un extintor.

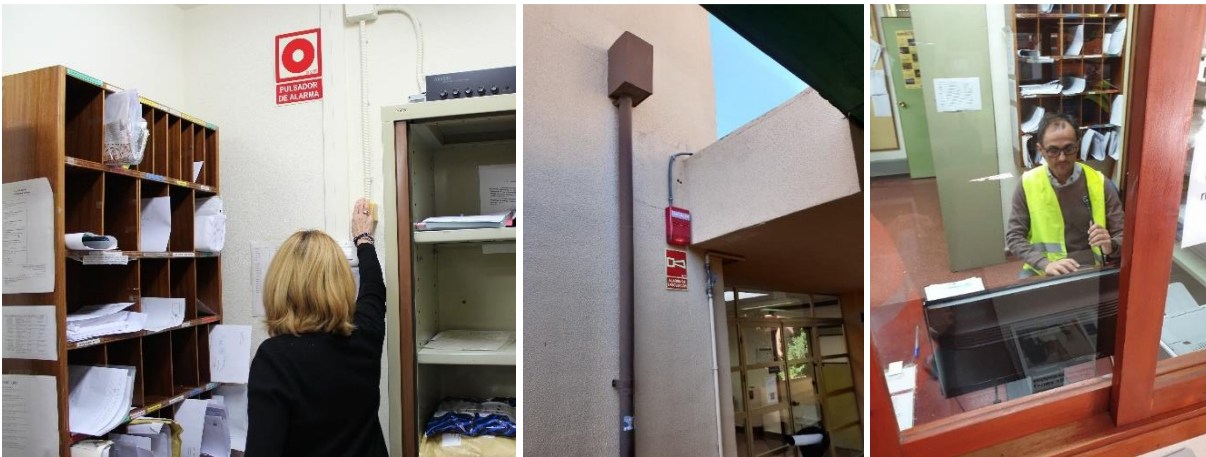
El sonido de las sirenas acústicas y de la megafonía no ha llegado a ser perceptible en algunas zonas de algunos edificios (Torre 6, por ejemplo, o módulos A y C).

Fotografías nº 26- 28: Para apoyar la orden de evacuación en el resto de la Facultad, se activa la alarma general desde el centro de control y se utiliza el sistema de megafonía.

1. El nivel de la señal de alarma debe ser suficiente para que sea percibida en todos los edificios. Debe aumentarse la dotación de sirenas al menos en las zonas identificadas por los observadores (Torre A, y módulos A y C)

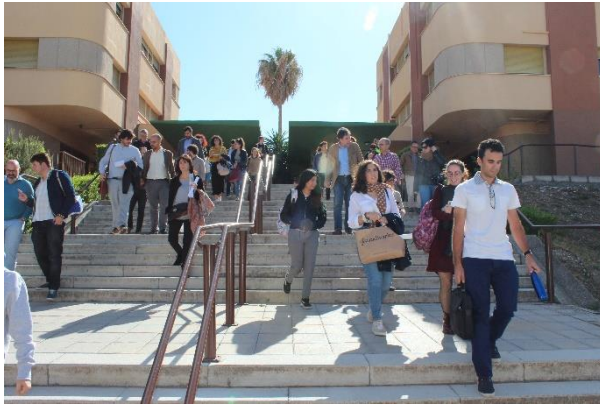
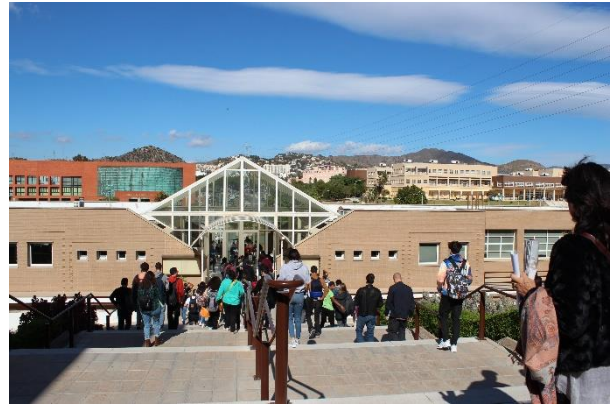
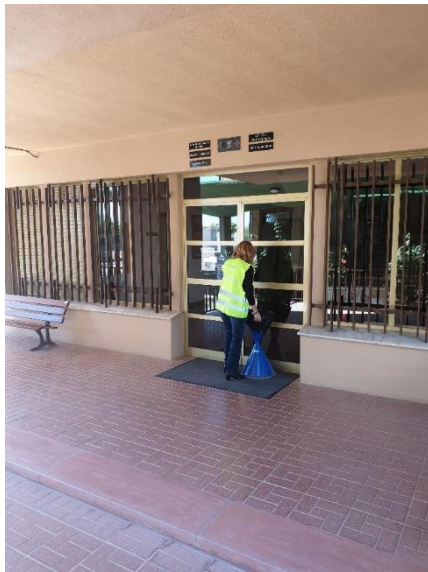
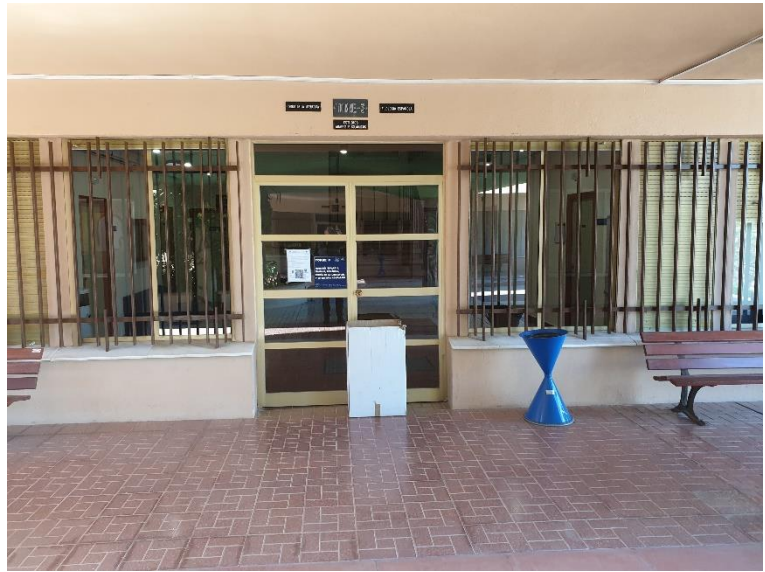
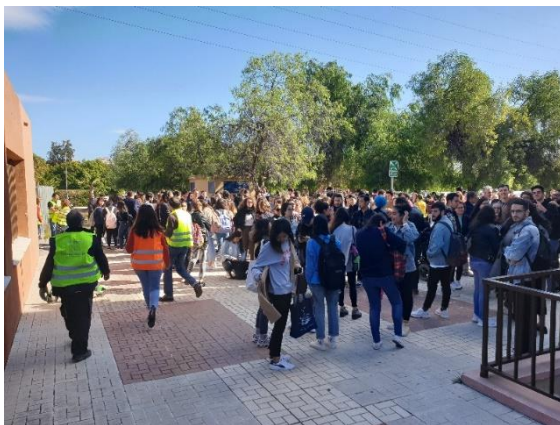
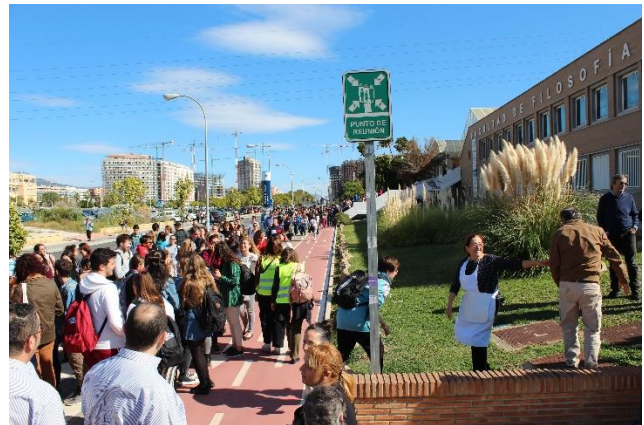
Fotografías nº 29- 32: La evacuación general se realiza de forma rápida y segura. Los miembros de los equipos de emergencia conducen a los alumnos, docentes y trabajadores con éxito, hacia los puntos de reunión. Se evita que nadie vuelva a entrar en los edificios. La implicación de los participantes fue muy satisfactoria, incluyendo la dirección de la emergencia. Los puntos de reunión son identificados por todos los usuarios, son seguros y tienen capacidad suficiente (no fue necesario el corte del tráfico en ningún caso).

- Desplazar el punto de reunión SUR hacia el interior del aparcamiento, más alejado de las fachadas de los edificios
- Colocar una placa de punto de reunión en la otra cara de la señal existente en el punto Norte, para que sea fácilmente asociada con la facultad
- Colocar nuevas señales de recorrido de evacuación en el exterior
- Modificar los planos de evacuación para que contemplen ambos puntos de reunión

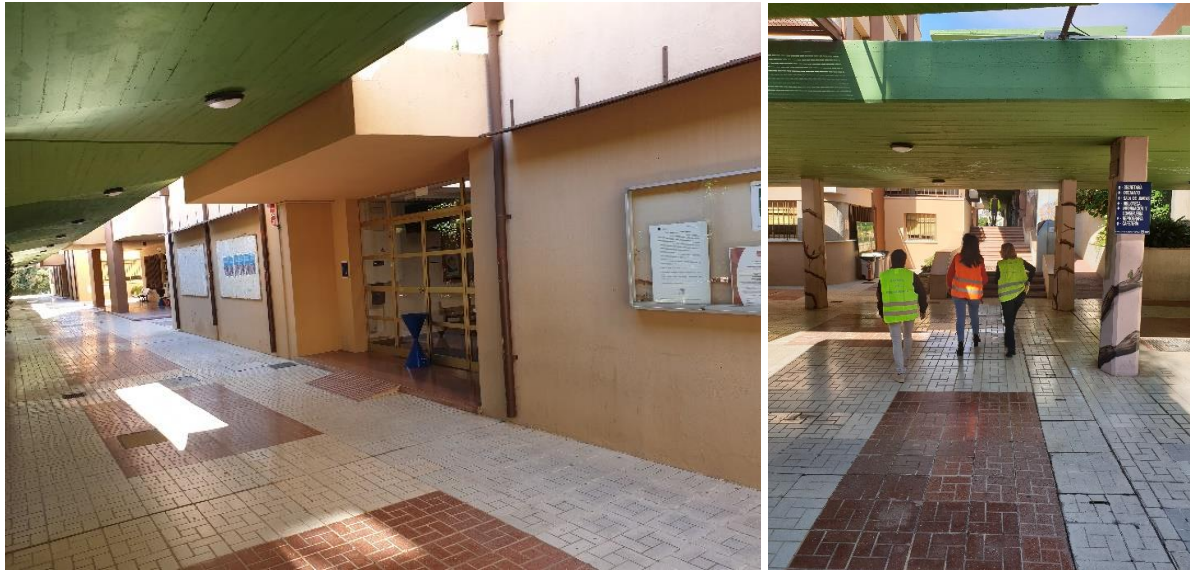
Muy correcta. No obstante, en la biblioteca hay que incidir que toda zona evacuada y revisada debe quedar identificada claramente (la consigna general es utilizar una papelera o una silla frente a los accesos). De esta forma, se evita que la evacuación una misma zona sea comprobada repetidas veces.

Fotografías nº 33 y 34: Las zonas ya evacuadas fueron señalizadas por el personal de emergencias con papeleras o sillas para indicar que habían sido revisadas. El Director del Plan de Actuación en Emergencias (titular) estaba presente en el centro durante el simulacro. Era fácilmente identificable al utilizar un chaleco naranja; coordinó con soltura a los equipos de emergencia.

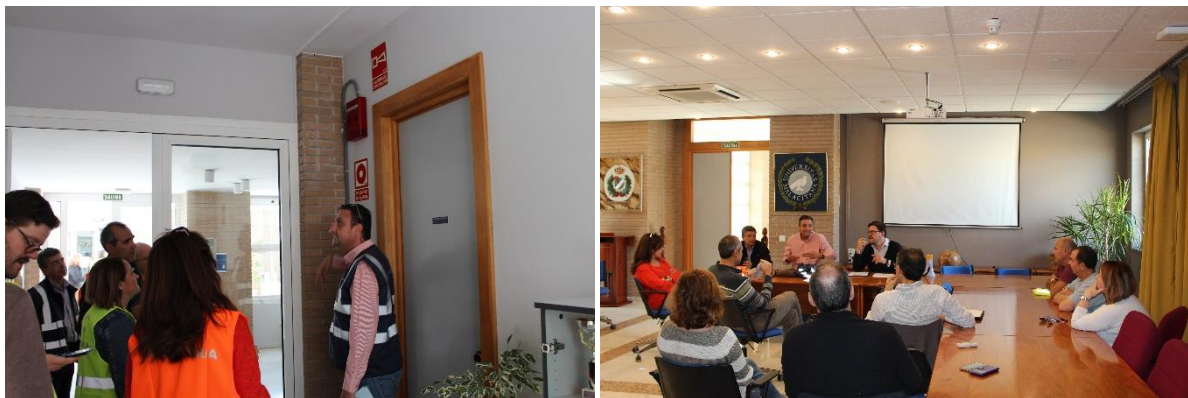
Fotografías nº 35 y 36: Vuelta a la normalidad, se revisan algunas instalaciones. Reunión posterior al simulacro. Participan los miembros de los equipos de emergencia, así como el personal del SEPRUMA, y consultores de AMASPLUS INGENIERÍA. Se ponen en común los aspectos más relevantes a mejorar en siguientes ejercicios, tanto técnicos como organizativos.
