■ Las fachadas pintadas del siglo XVIII en Málaga.
Una aproximación a sus características materiales.

*Estrella Arcos von Haartman
Joaquín Gallego Martín*

ARCOS VON HAARTMAN, Estrella y GALLEGO MARTÍN, Joaquín: "Las fachadas pintadas del siglo XVIII en Málaga. Una aproximación a sus características materiales, en *Boletín de Arte* nº 24, Universidad de Málaga, 2003, págs. 503-534.

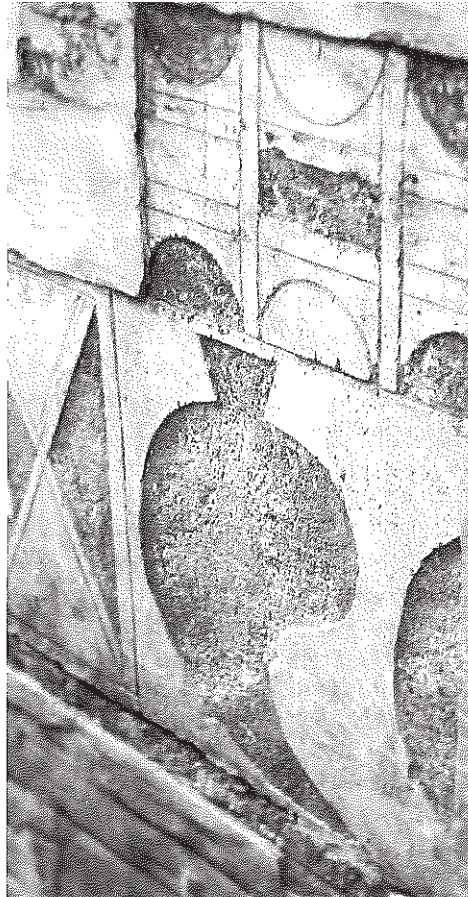
8. Daños en la planta primera de la fachada de la Casa del Obispo: la capa de enlucido se ha separado del enfoscado provocando abolsamientos, fisuras y lagunas. El motivo geométrico pertenece al tipo de dibujo cerrado, coloración policroma —amarillo ocre, rojo de almagra, negro de humo y el blanco del enlucido— y aplicación cubriente
