■ Dos palacios del Barroco tardío en Marruecos: las legaciones diplomáticas de España en Larache y Tánger¹

Antonio Bravo Nieto
Escuela Nacional de Arquitectura de Tetuán

Two Late Baroque Palaces in Morocco: The Spain Legations in Larache and Tangier

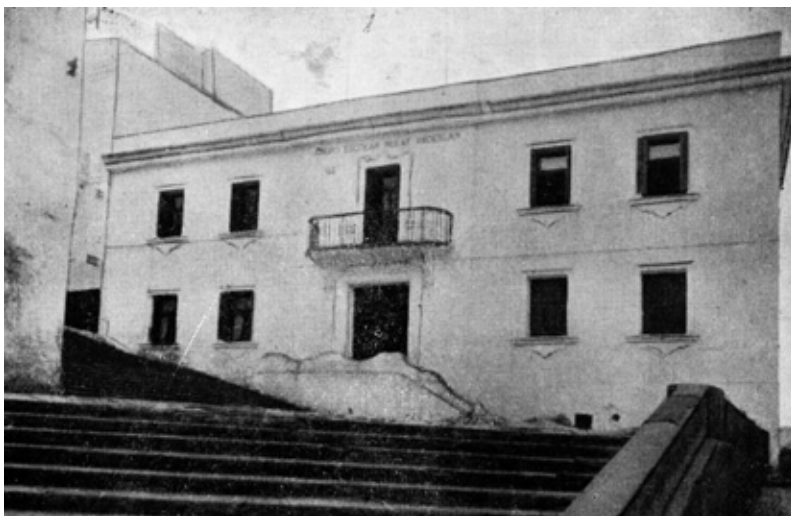
2. Grupo escolar Muley Abdeslam Mechich (antigua escuela Hispano-Árabe) de Larache. En: Fernando Valderrama Martínez, *Historia de la Acción Cultural de España en Marruecos (1912-1956)*. Tetuán, Editora Marroquí, 1956, pp. 176-177

Sin embargo, revisando fondos de imágenes antiguas de la ciudad de Larache, pudimos encontrar una fotografía sorprendente, recogida por Fernando Valderrama¹⁶ [2], donde aparece un edificio, el colegio Muley Abdeselam Mechich (Mulay Abd al-Salam B. Masis), cuya imagen sin lugar a dudas pertenece a una construcción de finales del siglo XVIII y de extraordinario parecido al proyecto que hemos comentado. A pesar de esto, Valderrama nos relata en su obra que ese edificio fue construido e inaugurado el 12 de enero de 1950¹⁷. Sin poner en duda la afirmación de una persona del prestigio de Valderrama, estamos totalmente seguros que estas obras que cita no fueron de nueva construcción, sino de adaptación del edificio anterior a un nuevo uso escolar. La fotografía no deja lugar a dudas, puesto que es evidente que el edificio no había sido demolido totalmente y persistía en esa fecha con transformaciones. Destacaba todavía, a mediados de los años cincuenta del pasado siglo XX, el cornisamento potente, el eje central que se potencia con un resalte de fachada y la ordenación de las ventanas en grupos de dos, a los laterales. El balcón curvo y su forja con forma barroca, la puerta, así como las molduras rococó que enmarcaban los vanos del eje central, nos indican que se trata del mismo edificio que por entonces había sido readaptado y modificado pero no demolido.

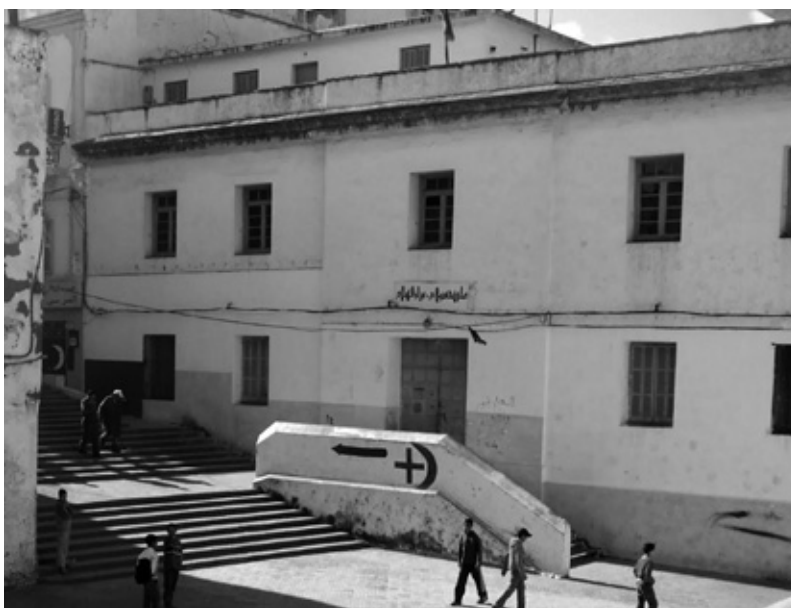
3. Estado actual del edificio. Grupo escolar Muley Abdeslam Mechich

Actualmente se mantiene la fachada con la misma disposición [3], aunque las molduras barrocas han sido picadas y presenta una superficie lisa, pero conserva el resalte del eje central, el cornisamento y la misma disposición de los vanos.

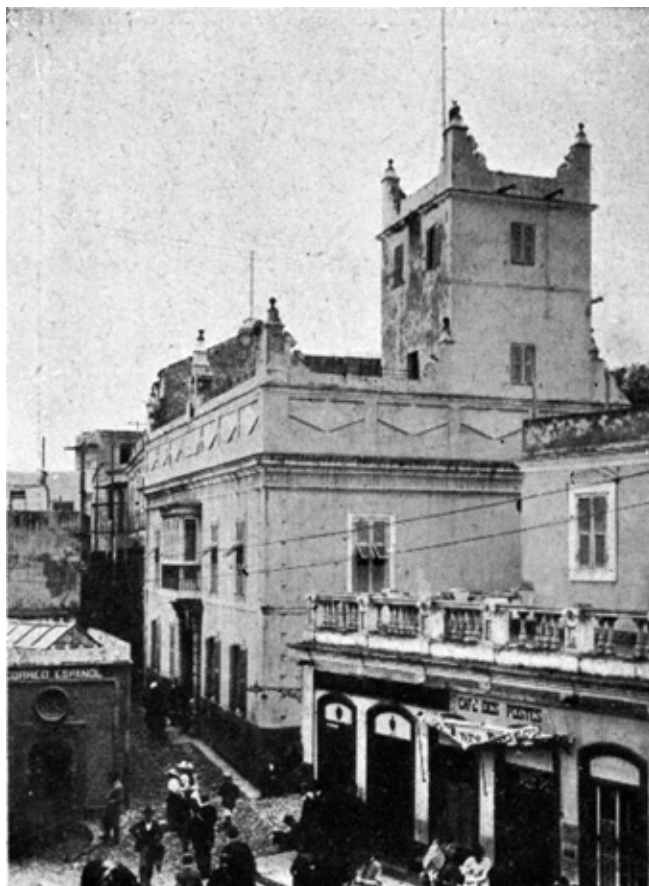
6. Vista del edificio de la legación (junto al primitivo Correo Español) en una imagen de 1911. *Blanco y Negro*, n.º 1042

La imagen que presentaba a principios del siglo XX no difería del dibujo de fachada que hemos descrito en el proyecto, salvo que el balcón central se había convertido en una especie de mirador cerrado muy característico del XIX. La portada de sillería tiene un diseño muy manierista [8]: dos jambas con sendas pilastras almohadilladas y el dintel que presenta dovelas y sobre estos un cor-

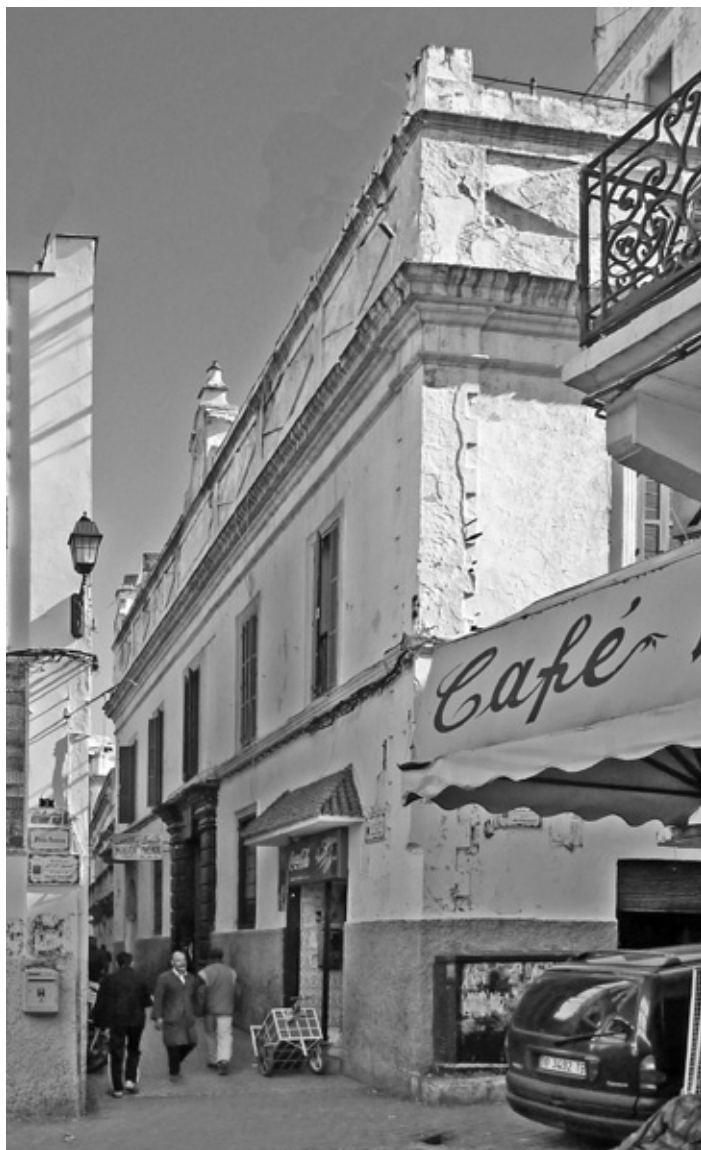
7. Vista actual del edificio, transformado en Pensión Palace

El edificio hasta este momento no ha sido objeto de los estudios que su importancia hubiera aconsejado, y no existe ninguna monografía al respecto, salvo un pequeño y precursor informe realizado en 1991 por Nadia Erzini²⁹. En él la profesora Erzini daba su opinión, señalando que se trataba sin duda del principal edificio español de Tánger, cuya memoria debía ser recuperada [7].

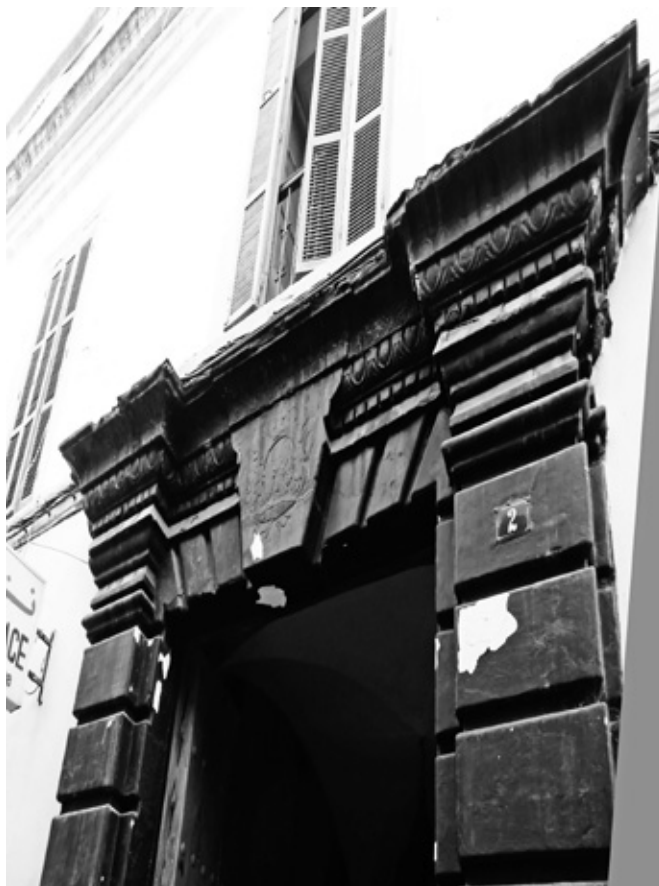
8. Portada manierista del edificio, estado actual

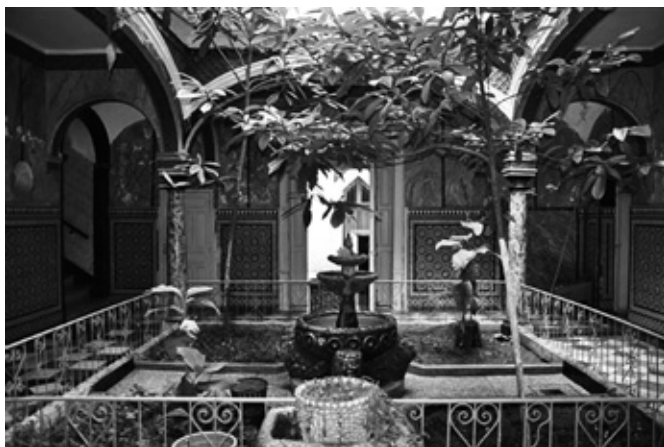
9. Patio interior
de columnas,
estado actual

estuco, mientras que las arcadas muestran ornamentación tanto en su dovelaje en tono negro, como en su intradós y enjutas con motivos de yesería en sebka³². En el mismo patio, las entradas a las habitaciones que están situadas en el eje del crucero, presentan una portada ornamental con frontón recto, subrayando que se trataba de cuatro habitaciones o estancias destacadas.

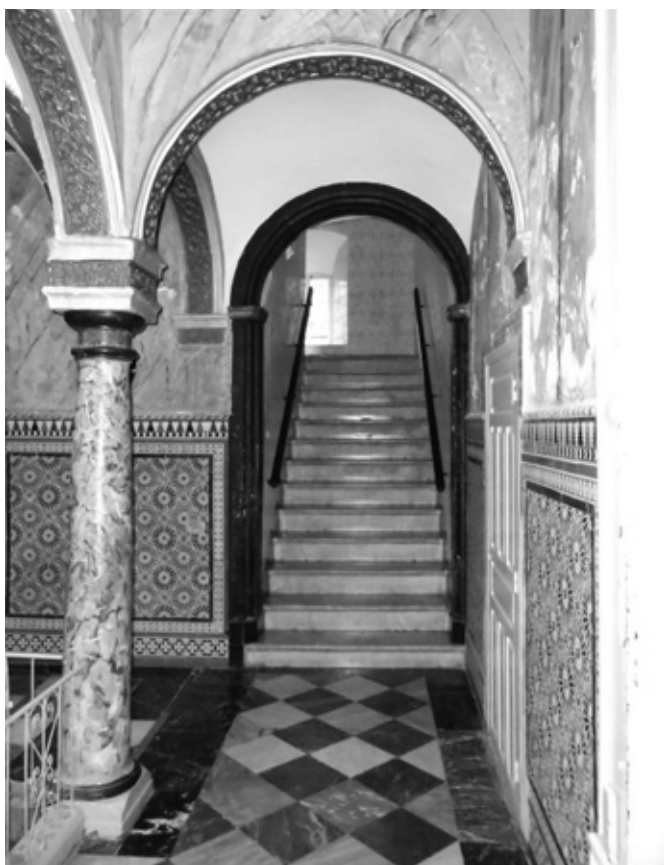
10. Columna y
escalera, estado actual
